## 平成 28 年度現地研修会（第 2 回） 報告書

一般社団法人 森林技術コンサルタンツ協議会  
専門部会

### － 海岸防災林再生のための治山事業について －

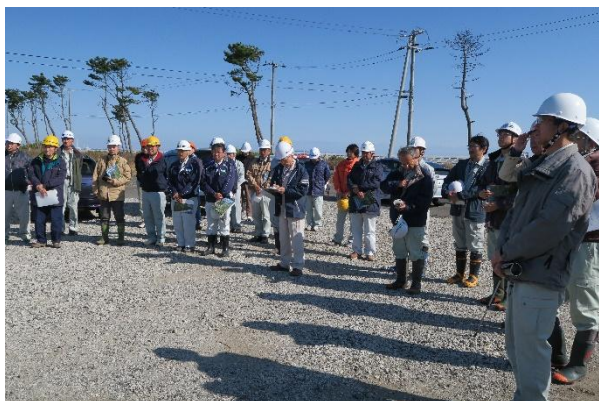
開会式の後、周囲を見渡せる高台ともいえる国土交通省所管の T.P.+7.2m の防潮堤の天端に移動しました(写真 1)。この防潮堤は、被災後に整備が進められたもので、汀線の直近に施工されています。その堤内に沿って林帯幅 500m 程度の海岸防災林が新たに造成されています。海岸防災林の再生にあたっては、津波に抵抗しうるクロマツ林に育てるために特に根系の発達が重要視され、地下水位面の上方に+2.4m の土層厚、いわゆる根の張れる深さの確保が求められました。

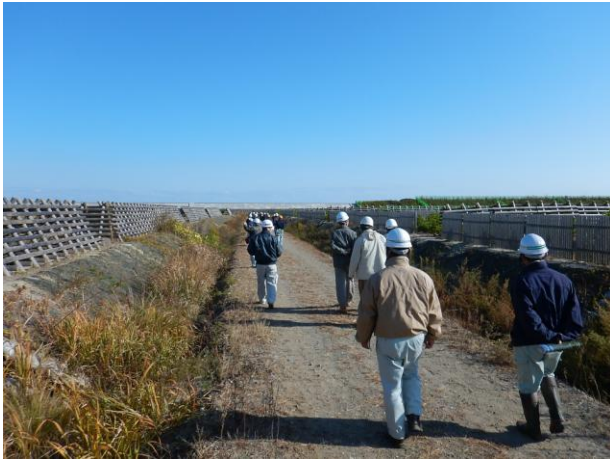
写真2 生育基盤のための盛土

丘の頂から全体を俯瞰した後、海岸防災林造成地を横断して防潮堤まで歩きます（写真2）。道の両側には、2,3年前に1ヘクタールあたり5,000本で植栽されたクロマツが整然と居並び、視界の果てまで続いています。苗木は、マツノザイセンチュウに抵抗性を有するクロマツの種子を用いた抵抗性クロマツで、育苗はマルチキャビティーコンテナを使用した、いわゆるコンテナ苗と呼ばれる2年生苗を主としているとのこと。

写真2のとおり、周囲は生育基盤のための盛土がなされ（岩沼市の盛土高は、T.P.+2.9m）、道路が一段低い構造となっています。このため、降雨後には道路に水が集まり、冠水することもあるそうです。それ程の表流水の増大は予見できず、隣接する私有地に流出するトラブルもあり、対策として素掘り側溝の流末に礫を用いた地下浸透工の設置をおこなった場所もあるとのこと。

この問題は、盛土の浸透能が予想より悪かったということもあるかもしれませんが、現状では植栽したクロマツがまだ小さく、クローネからの蒸発散量が少ないことも影響しているのではないかと思います。成林した場合の蒸発散量は、降雨量の4割程度になりますので、無視できない量であると考えます。

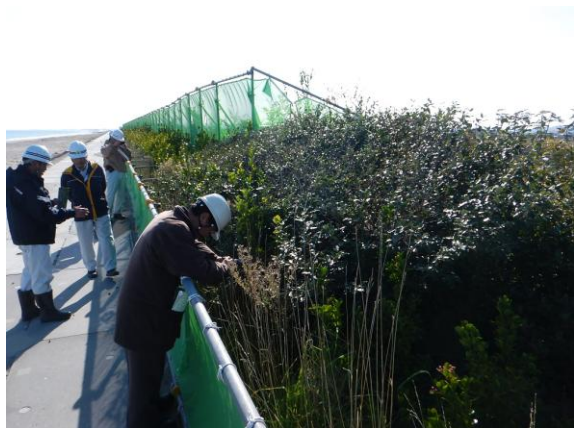
写真3 緑の防潮堤

午前中の荒浜に続き、ここ岩沼の地でも防潮堤に登りました。ここにはいわゆる「緑の防潮堤」として、延長450mが試験的に整備されています（写真3）。

緑の防潮堤とは、防潮堤と一体的に樹林を整備し、津波の越波による洗掘被害等を軽減することを考慮したもので、東日本大震災後に海岸法の一部を変更して設置が進められています。仙台海岸では、この岩沼の他に2箇所試験施工されているとのこと。

写真3のように、堤頂から陸側の面（背面・裏法）に盛土をして植栽した状況を間近で確認することができました。前縁部の樹木の梢端には枯死が目立ち、森林としての伸長生長は、あまり期待できないと感じました。しかし、面として地表を覆う根系の発達には期待したいところです。現状では単管を用いた防風柵が設置されているため景観的に残念ではありますが、これを将来に撤去できるようになれば、クロマツ林に至る海浜からの植生の連続性が創り出される期待も持ちました。

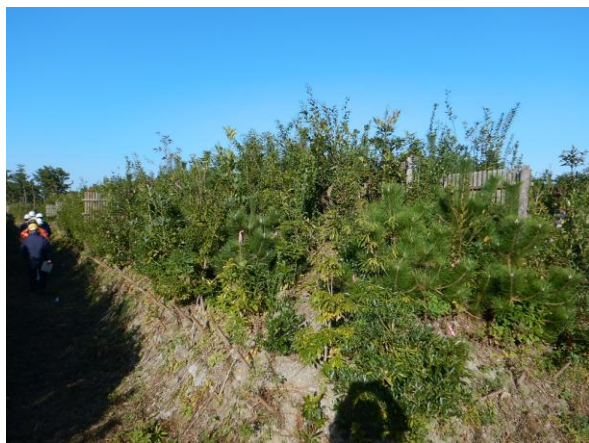
写真4（平成28年11月7日撮影）

さらに車で10kmほど南下し、仙台森林管理署の海岸林の植栽実証試験地を訪れました。ここにはクロマツだけでなく、横浜国立大学名誉教授の宮脇昭先生の指導による広葉樹を主とした潜在自然植生を導入した植栽方法による試験地もあります。この植栽は、平成26年5月25日に一般の人も参加した植樹式という形で実施され、私も参加していましたので再訪となりました。私が植栽した場所は、砂の盛土の上に客土を施された場所で、今は写真4のような状況になっていました。帰ってから当時の写真を探したのが写真5です。

客土による生長の良さや、10,000本/haを大きく超える密植の効果、敷き藁による乾燥対策、そして盛土や柵による強風の遮蔽のおかげか、生長は比較的良いと感じました。往時のクロマツ林がつくられた頃と異なり、現在は山地からの土砂流出量も減り、砂による苗木の埋没など飛砂の害は減っています。そういった変化で、広葉樹を直接に植栽しても順調に生長する可能性もあるのかもしれない。ただし広葉樹は、クロマツに比較して生育基盤に求める要求が高く、苗木の調達にも経費がかかり、その割には樹高が期待できないことから防風効果も低いため、課題は多いと思います。今後、生長に伴う立木密度の減少（淘汰）や、数年に一度程度の規模の風害や塩害などを受けながら、どのような林帯になっていくのか興味を持って見ていきたいと思いました。
